## 第三方車輛鑑定報告書

### TSI Vehicle Appraisal Report

報告書序號: 1302254093

品牌/車型: 賓士 S400

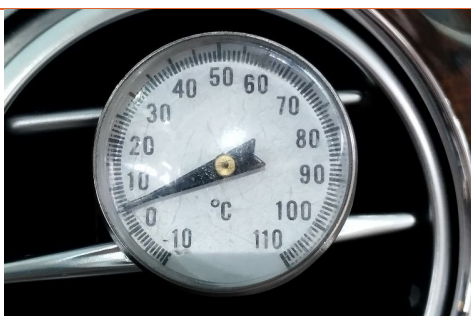
冷氣溫度

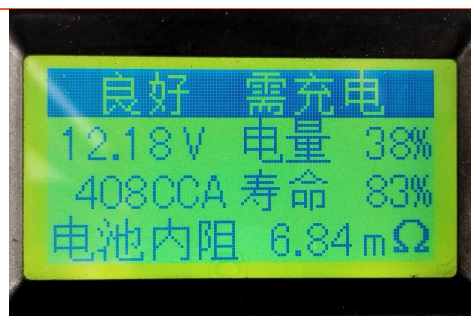
電瓶電壓
