## 第三方車輛鑑定報告書

### TSI Vehicle Appraisal Report

報告書序號: 2002250368

品牌/車型: 凌志 UX 200

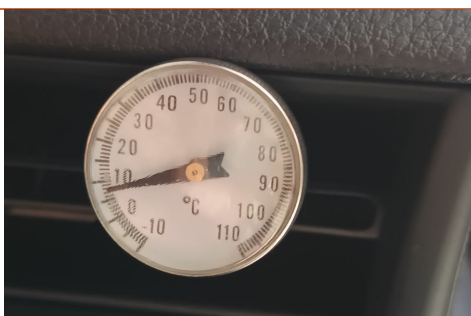
冷氣溫度

冷氣溫度: 8°C

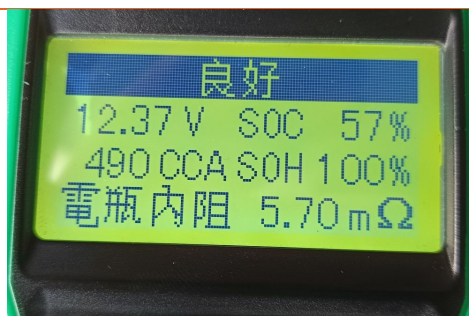
電瓶電壓

電瓶電壓: 12.3V
