第三方車輛鑑定報告書
TSI Vehicle Appraisal Report

報告書序號: 0603259538

品牌/車型: 保時捷 Macan

車身號碼: WP1ZZZ95ZNLB09538

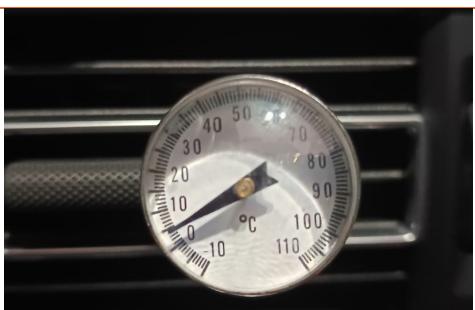
冷氣溫度

冷氣溫度: 4°C

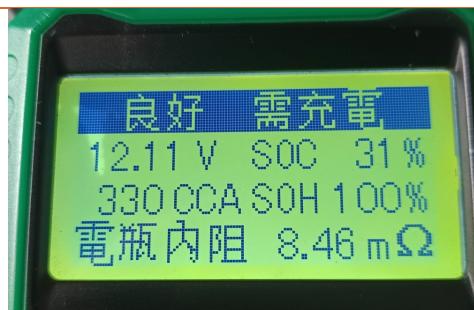
電瓶電壓

電瓶電壓: 12.1V
