## 第三方車輛鑑定報告書

報告書序號: 0603254510

品牌/車型: 賓士 V250d

鑑定日期: 2025-03-06

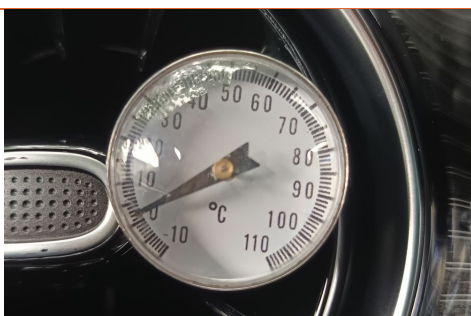
冷氣溫度

冷氣溫度: 2°C

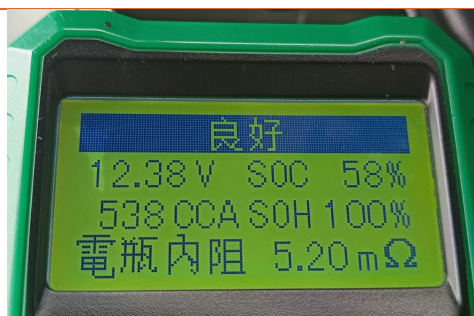
電瓶電壓

電瓶電壓: 12.3V
