第三方車輛鑑定報告書

報告書序號: 1303251163

品牌/車型: 寶馬 X3 28i

鑑定日期: 2025-03-13

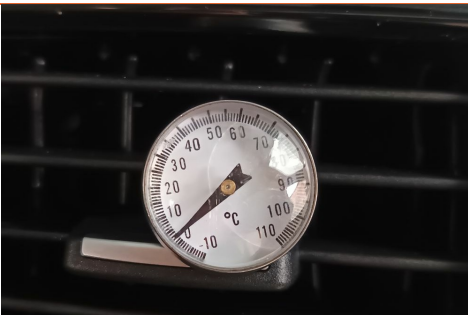
冷氣溫度

冷氣溫度: 2°C

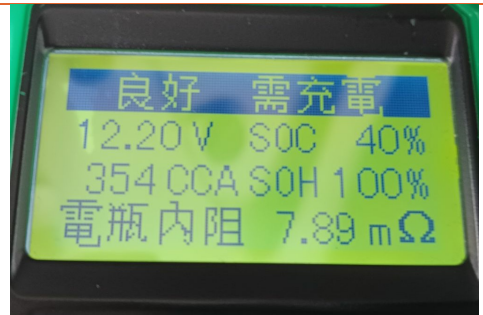
電瓶電壓

電瓶電壓: 12.2V
