第三方車輛鑑定報告書

報告書序號: 0603254426

品牌/車型: 賓士 E400

鑑定日期: 2025-03-06

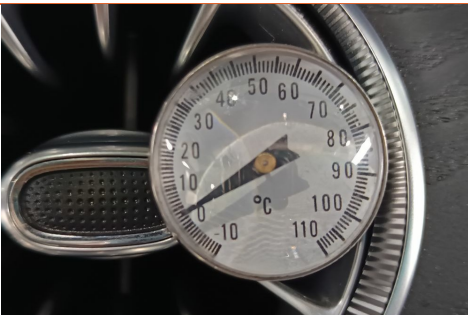
冷氣溫度

冷氣溫度: 3°C

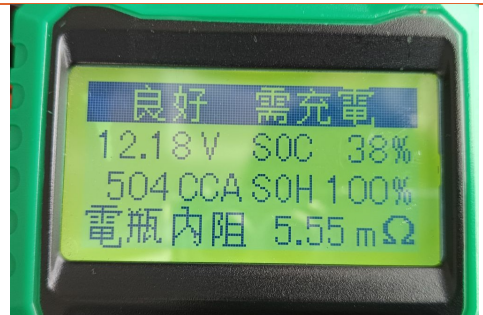
電瓶電壓

電瓶電壓: 12.1V

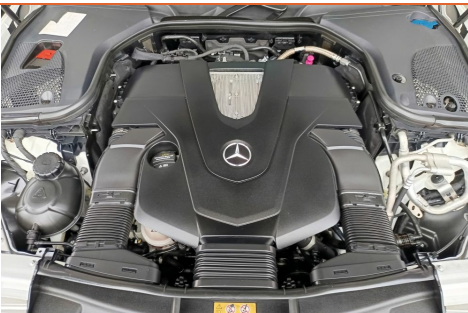
引擎室

引擎機件: 正常
