第三方車輛鑑定報告書
TSI Vehicle Appraisal Report

高級車鑑定報告書

報告書序號: 0603258743

品牌/車型: 寶馬 520i

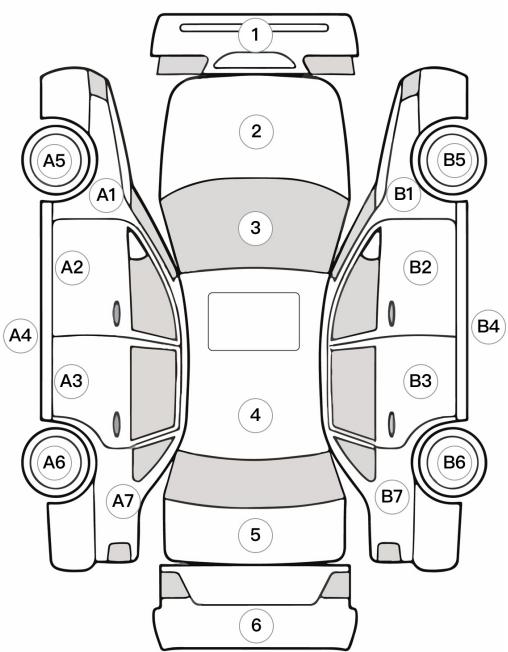
車體狀態細節-外觀

A1 左前葉子板	B1 右前葉子板
	A2 左前門	B2 右前門
	A3 左後門	B3 右後門
	A4 左戶定	B4 右戶定
	A5 左前輪胎/左前輪框 胎紋深度:9	B5 右前輪胎/右前輪框 胎紋深度:9
	A6 左後輪胎/左後輪框 胎紋深度:9	B6 右後輪胎/右後輪框 胎紋深度:9
	A7 左後葉子板	B7 右後葉子板
	1 前保桿	4 車頂
	2 引擎蓋 烤漆:有	5 行李箱蓋
	3 前擋風玻璃 飛石痕:小	6 後保桿

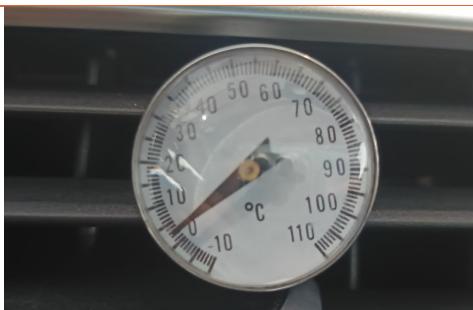
冷氣溫度

冷氣溫度: 2°C

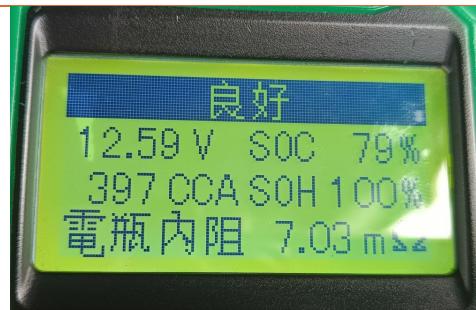
電瓶電壓

電瓶電壓: 12.5V
