第三方車輛鑑定報告書

高級車鑑定報告書

報告書序號: 2702251103

品牌/車型: 奧迪 R8

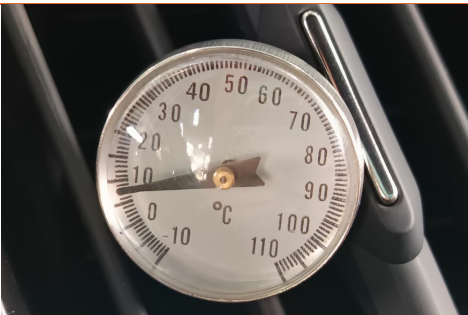
冷氣溫度

冷氣溫度: 7°C

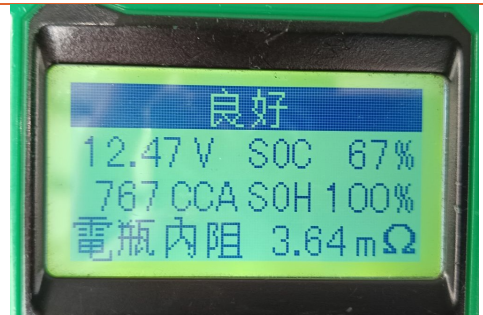
電瓶電壓

電瓶電壓: 12.4V
