## 第三方車輛鑑定報告書

## TSI Vehicle Appraisal Report

報告書序號: 1303252383

品牌/車型: 寶馬 320i

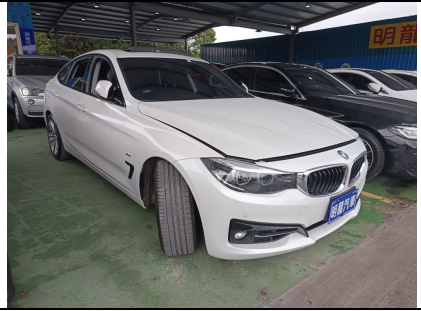
| | <table border="1"> <tr> <td>A1 左前葉子板<br/>烤漆:有</td> <td>B1 右前葉子板<br/>烤漆:有</td> </tr> <tr> <td>A2 左前門<br/>烤漆:有</td> <td>B2 右前門<br/>烤漆:有</td> </tr> <tr> <td>A3 左後門<br/>烤漆:有</td> <td>B3 右後門<br/>烤漆:有</td> </tr> <tr> <td>A4 左戶定</td> <td>B4 右戶定</td> </tr> <tr> <td>A5 左前輪胎/左前輪框<br/>胎紋深度:7</td> <td>B5 右前輪胎 /右前輪框<br/>胎紋深度:7</td> </tr> <tr> <td>A6 左後輪胎/左後輪框<br/>胎紋深度:7</td> <td>B6 右後輪胎 /右後輪框<br/>胎紋深度:7</td> </tr> <tr> <td>A7 左後葉子板<br/>烤漆:有</td> <td>B7 右後葉子板<br/>烤漆:有</td> </tr> <tr> <td>1 前保桿</td> <td>4 車頂</td> </tr> <tr> <td>2 引擎蓋</td> <td>5 行李箱蓋<br/>烤漆:有</td> </tr> <tr> <td>3 前擋風玻璃<br/>飛石痕:小</td> <td>6 後保桿</td> </tr> </table> | A1 左前葉子板<br>烤漆:有 | B1 右前葉子板<br>烤漆:有 | A2 左前門<br>烤漆:有 | B2 右前門<br>烤漆:有 | A3 左後門<br>烤漆:有 | B3 右後門<br>烤漆:有 | A4 左戶定 | B4 右戶定 | A5 左前輪胎/左前輪框<br>胎紋深度:7 | B5 右前輪胎 /右前輪框<br>胎紋深度:7 | A6 左後輪胎/左後輪框<br>胎紋深度:7 | B6 右後輪胎 /右後輪框<br>胎紋深度:7 | A7 左後葉子板<br>烤漆:有 | B7 右後葉子板<br>烤漆:有 | 1 前保桿 | 4 車頂 | 2 引擎蓋 | 5 行李箱蓋<br>烤漆:有 | 3 前擋風玻璃<br>飛石痕:小 | 6 後保桿 | <table border="1"> <tr> <td>A1 左前葉子板<br/>烤漆:有</td> <td>B1 右前葉子板<br/>烤漆:有</td> </tr> <tr> <td>A2 左前門<br/>烤漆:有</td> <td>B2 右前門<br/>烤漆:有</td> </tr> <tr> <td>A3 左後門<br/>烤漆:有</td> <td>B3 右後門<br/>烤漆:有</td> </tr> <tr> <td>A4 左戶定</td> <td>B4 右戶定</td> </tr> <tr> <td>A5 左前輪胎/左前輪框<br/>胎紋深度:7</td> <td>B5 右前輪胎 /右前輪框<br/>胎紋深度:7</td> </tr> <tr> <td>A6 左後輪胎/左後輪框<br/>胎紋深度:7</td> <td>B6 右後輪胎 /右後輪框<br/>胎紋深度:7</td> </tr> <tr> <td>A7 左後葉子板<br/>烤漆:有</td> <td>B7 右後葉子板<br/>烤漆:有</td> </tr> <tr> <td>1 前保桿</td> <td>4 車頂</td> </tr> <tr> <td>2 引擎蓋</td> <td>5 行李箱蓋<br/>烤漆:有</td> </tr> <tr> <td>3 前擋風玻璃<br/>飛石痕:小</td> <td>6 後保桿</td> </tr> </table> | A1 左前葉子板<br>烤漆:有 | B1 右前葉子板<br>烤漆:有 | A2 左前門<br>烤漆:有 | B2 右前門<br>烤漆:有 | A3 左後門<br>烤漆:有 | B3 右後門<br>烤漆:有 | A4 左戶定 | B4 右戶定 | A5 左前輪胎/左前輪框<br>胎紋深度:7 | B5 右前輪胎 /右前輪框<br>胎紋深度:7 | A6 左後輪胎/左後輪框<br>胎紋深度:7 | B6 右後輪胎 /右後輪框<br>胎紋深度:7 | A7 左後葉子板<br>烤漆:有 | B7 右後葉子板<br>烤漆:有 | 1 前保桿 | 4 車頂 | 2 引擎蓋 | 5 行李箱蓋<br>烤漆:有 | 3 前擋風玻璃<br>飛石痕:小 | 6 後保桿 |

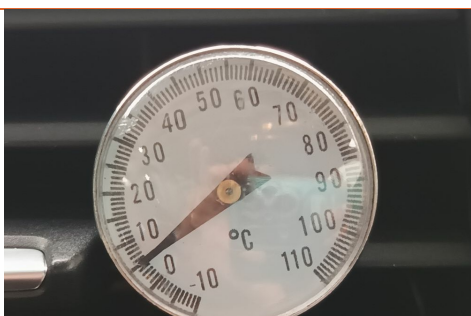
冷氣溫度

冷氣溫度: 5°C

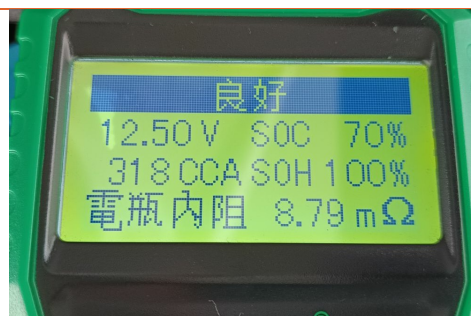
電瓶電壓

電瓶電壓: 12.5V
