## 第三方車輛鑑定報告書

## TSI Vehicle Appraisal Report

報告書序號: 1302259316

品牌/車型: 寶馬 X1 20i

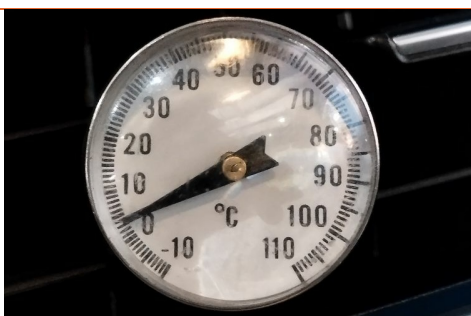
冷氣溫度

冷氣溫度: 4°C

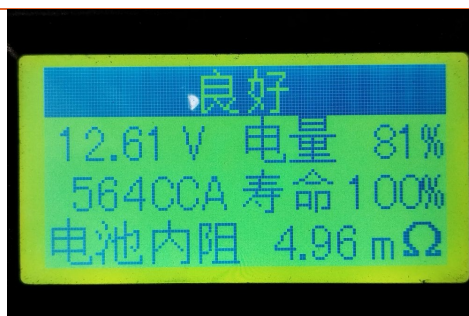
電瓶電壓

電瓶電壓: 12.6V
