## 第三方車輛鑑定報告書

## TSI Vehicle Appraisal Report

報告書序號: 0201255031

品牌/車型: 凌志 NX 300

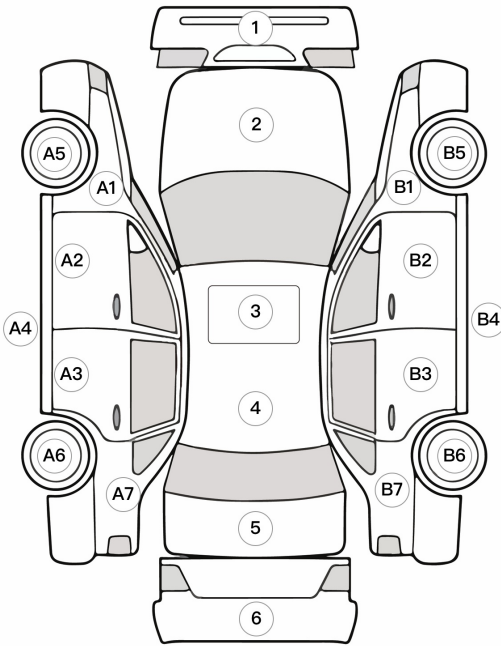
| | A2 左前門 | B2 右前門<br>烤漆:有 |
| | 2 引擎蓋<br>烤漆:有 | 5 行李箱蓋 |

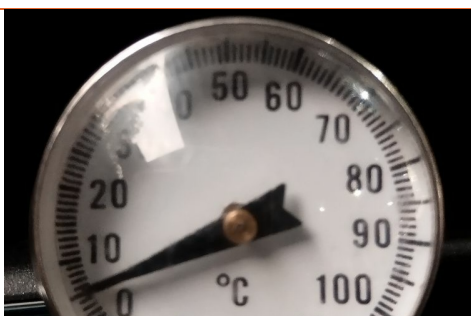
冷氣溫度

冷氣溫度: 5°C

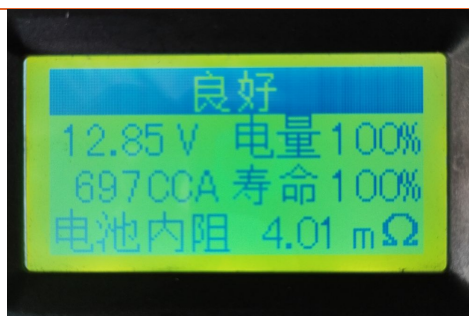
電瓶電壓

電瓶電壓: 12.8V
