## 第三方車輛鑑定報告書

## TSI Vehicle Appraisal Report

報告書序號: 1601251810

品牌/車型: 保時捷 Cayenne

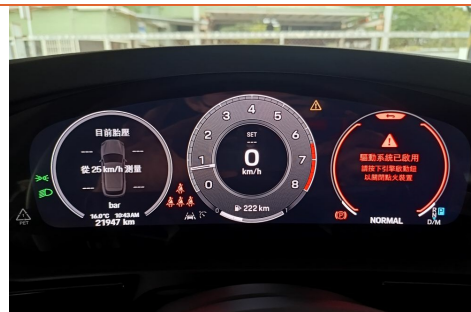
儀表板

儀表里程數: 21947 km

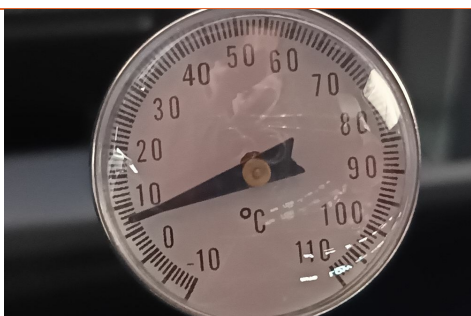
冷氣溫度

冷氣溫度: 7°C

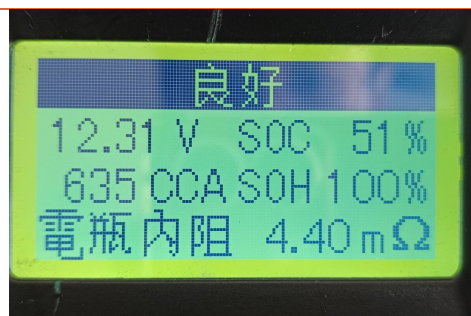
電瓶電壓

電瓶電壓: 12.3V
