## 第三方車輛鑑定報告書

## TSI Vehicle Appraisal Report

報告書序號: 2003254353

品牌/車型: 賓士 E200

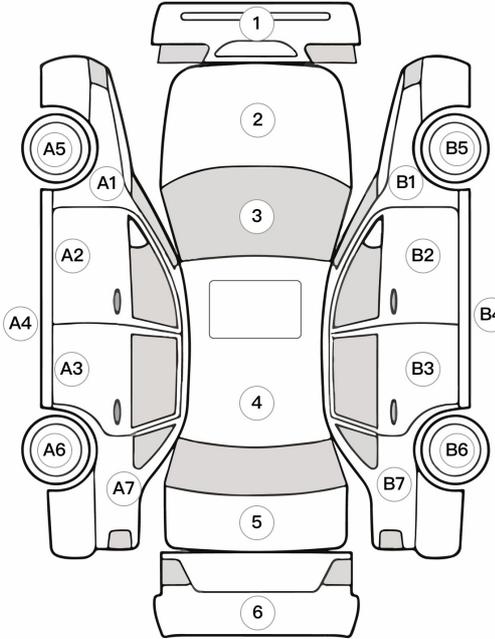
## 車體狀態細節-外觀

| | A5 左前輪胎/左前輪框<br>胎紋深度:9 | B5 右前輪胎 /右前輪框<br>胎紋深度:9 |
| | A6 左後輪胎/左後輪框<br>胎紋深度:9 | B6 右後輪胎 /右後輪框<br>胎紋深度:9 |

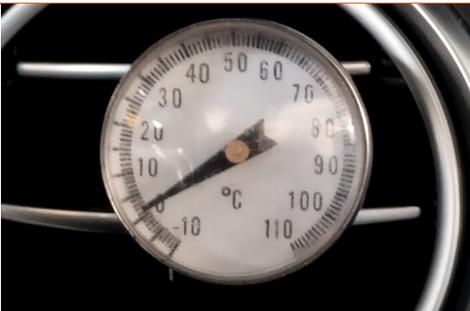
冷氣溫度

冷氣溫度: 1°C

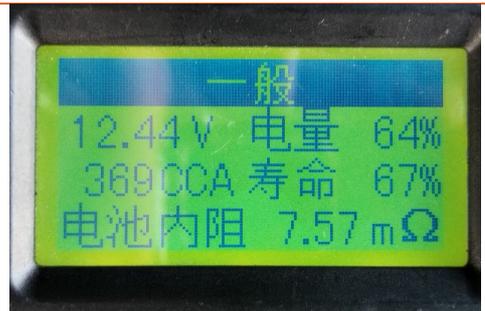
電瓶電壓

電瓶電壓: 12.4V
