第三方車輛鑑定報告書

TSI Vehicle Appraisal Report

報告書序號: 2002257644

品牌/車型: 賓士 GLE300d

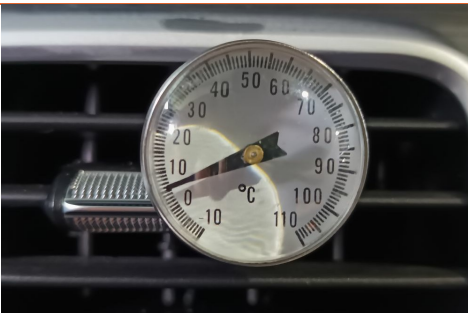
冷氣溫度

冷氣溫度: 6°C

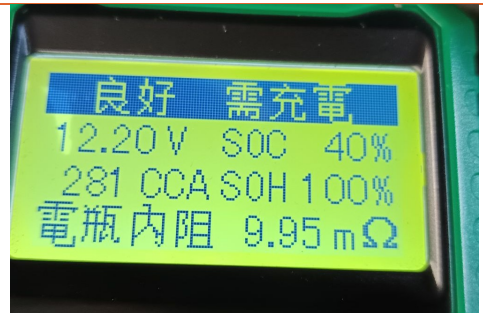
電瓶電壓

電瓶電壓: 12.2V
