第三方車輛鑑定報告書

高級車鑑定報告書

報告書序號: 0602253823

品牌/車型: 歐寶 Mokka

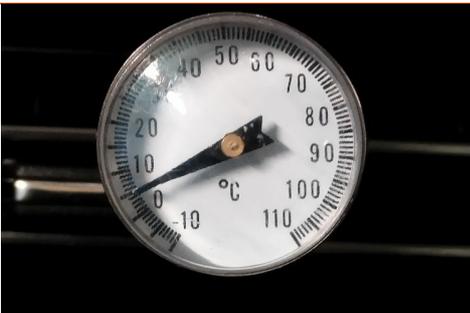
冷氣溫度

冷氣溫度: 5°C

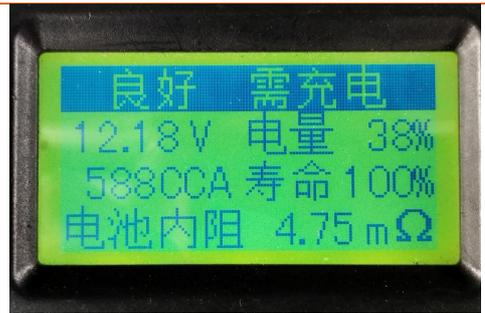
電瓶電壓

電瓶電壓: 12.1V
