第三方車輛鑑定報告書

報告書序號: 2702253120

品牌/車型: 豐田 Vios

鑑定日期: 2025-02-27

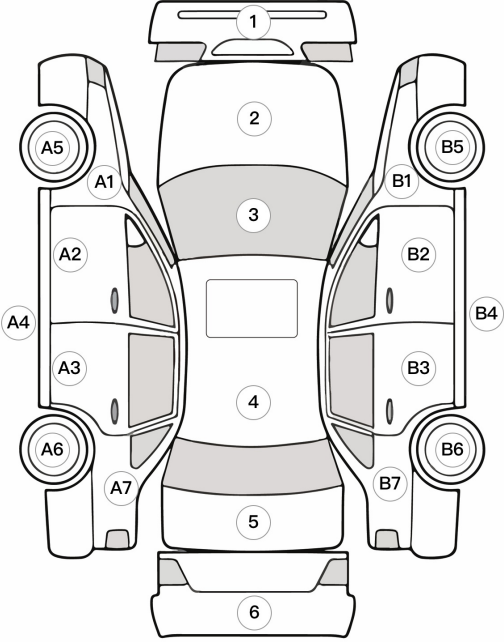
車體狀態細節-外觀

A1 左前葉子板 換新:有	B1 右前葉子板 換新:有,刮傷:小
	A2 左前門 凹痕:小	B2 右前門 凹痕:小
	A3 左後門 刮傷:小	B3 右後門 刮傷:小
	A4 左戶定	B4 右戶定
	A5 左前輪胎/左前輪框 胎紋深度:9	B5 右前輪胎 /右前輪框 胎紋深度:9
	A6 左後輪胎/左後輪框 胎紋深度:9	B6 右後輪胎 /右後輪框 胎紋深度:9
	A7 左後葉子板	B7 右後葉子板 刮傷:小
外觀損傷大小說明 微: 不滿一指大小的程度 小: 不滿一手掌大小的程度 中: 不滿兩手掌大小的程度 大: 兩手掌大小以上的程度	1 前保桿	4 車頂
	2 引擎蓋 換新:有	5 行李箱蓋
	3 前擋風玻璃	6 後保桿 刮傷:小
其他說明: 【全車外觀】:全車烤漆:有【註記】

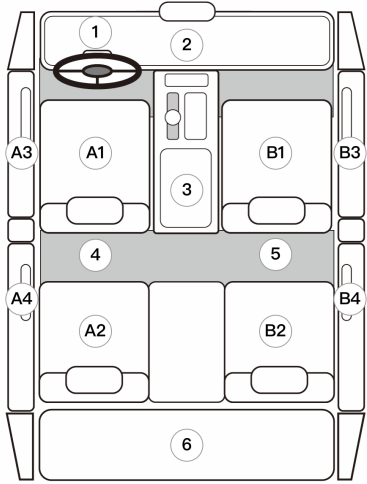
車體狀態細節-內裝

A1 左前座 磨損:小	B1 右前座 磨損:小
A2 左後座	B2 右後座
A3 左前門飾板	B3 右前門飾板
A4 左後門飾板	B4 右後門飾板
1 方向盤 磨損:小	4 地毯
2 儀表板	5 車頂蓬
3 扶手/排檔桿	6 後行李箱/音響架

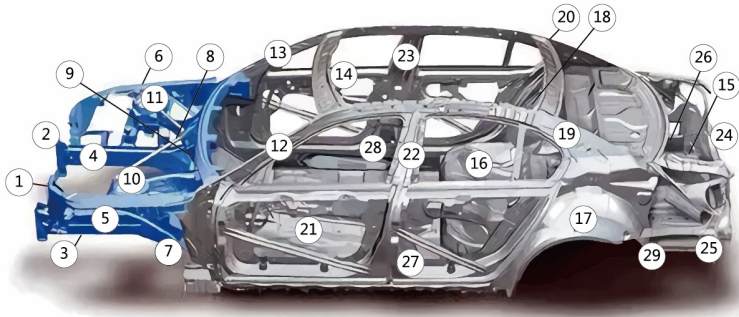
車體結構

17 左後輪拱
		18 右後輪拱
		19 左C、D柱
		20 右C、D柱
		21 底盤/前底盤
1 下水箱支架	9 防火牆	22 左B柱
2 上水箱支架 鈹烤:有	10 左前避震器座	23 右B柱
3 左前大樑	11 右前避震器座	24 後尾板
4 右前大樑	12 左A柱	25 左後大樑
5 左劍尾	13 右A柱	26 右後大樑
6 右劍尾	14 車頂內支架	27 左側側樑
7 左前內龜板	15 後底板	28 右側側樑
8 右前內龜板	16 底橫樑	29 左後內龜板/右後內龜板

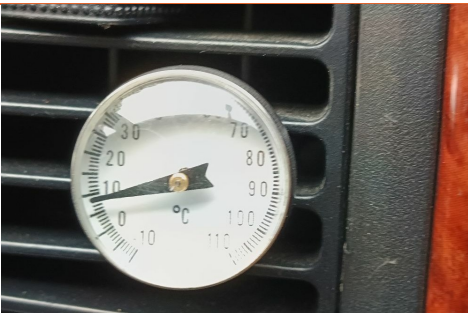
冷氣溫度

冷氣溫度: 8°C

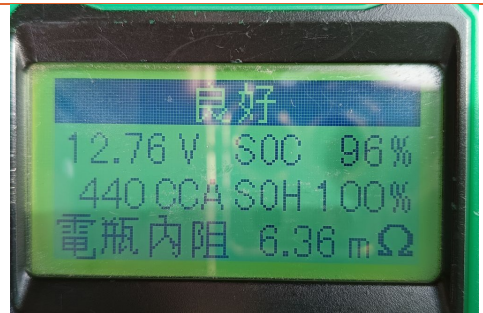
電瓶電壓

電瓶電壓: 12.7V

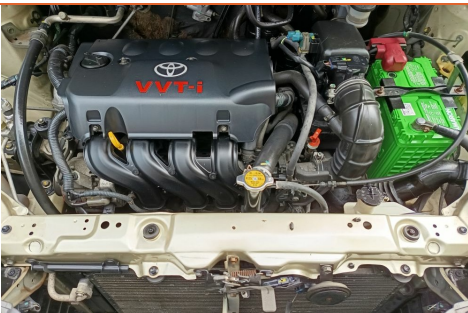
引擎室

引擎機件: 正常
