## 第三方車輛鑑定報告書

## TSI Vehicle Appraisal Report

報告書序號: 2703255113

品牌/車型: 賓士 E300

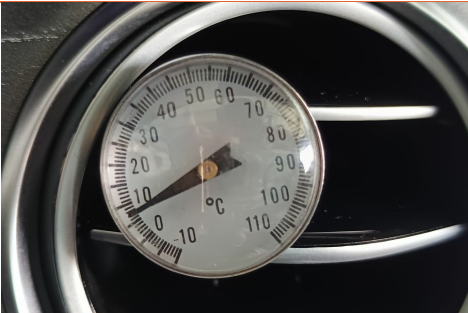
冷氣溫度

冷氣溫度: 7°C

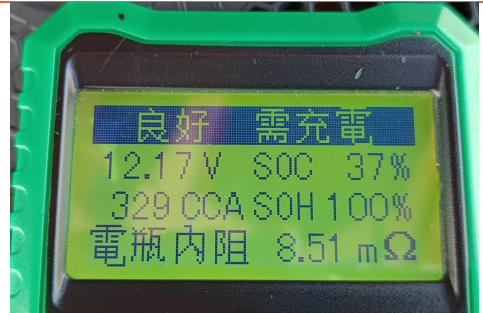
電瓶電壓

電瓶電壓: 12.1V
