## 第三方車輛鑑定報告書

## TSI Vehicle Appraisal Report

報告書序號: 2703250720

品牌/車型: 馬自達 MX-5

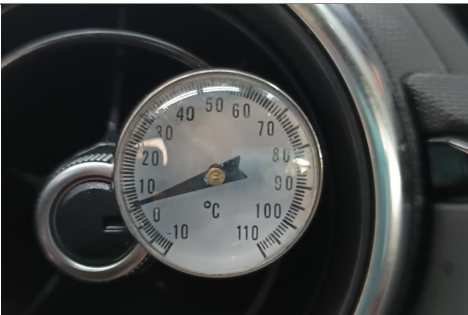
冷氣溫度

冷氣溫度: 6°C

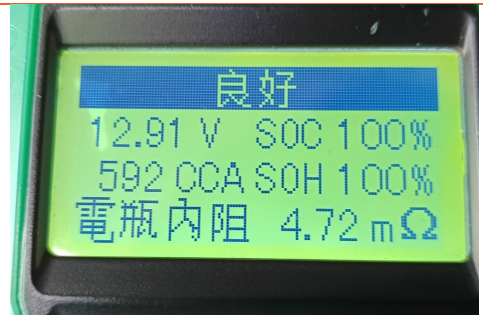
電瓶電壓

電瓶電壓: 12.9V

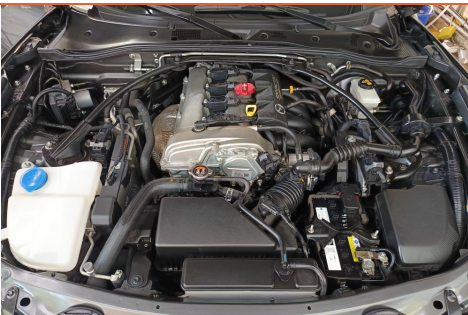
引擎室

引擎機件: 正常
