第三方車輛鑑定報告書
TSI Vehicle Appraisal Report

報告書序號: 0204259724

品牌/車型: 路華 Range Rover Evoque

鑑定日期: 2025-04-02

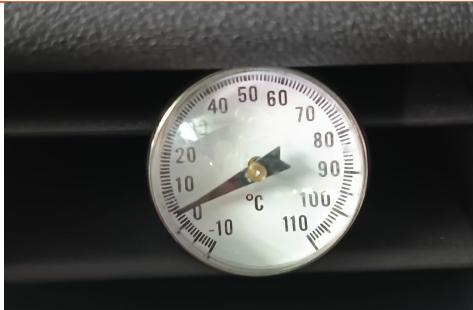
冷氣溫度

冷氣溫度: 4°C

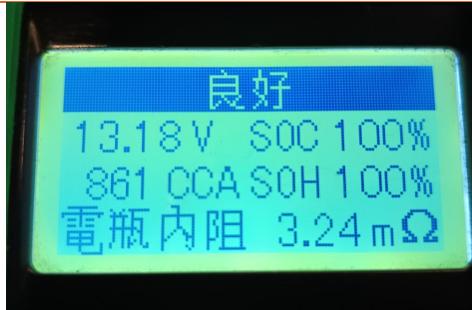
電瓶電壓

電瓶電壓: 13.1V
