## 第三方車輛鑑定報告書

報告書序號: 1004259460

品牌/車型: 賓士 E200

鑑定日期: 2025-04-10

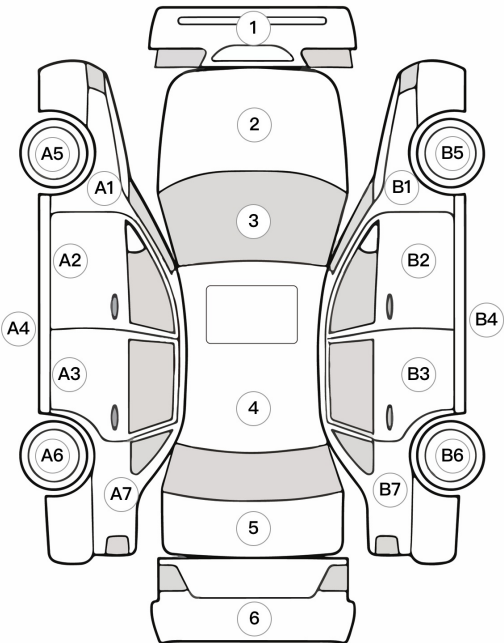
| | A3 左後門<br>烤漆:有 | B3 右後門<br>烤漆:有 |
| | A5 左前輪胎/左前輪框<br>胎紋深度:7 | B5 右前輪胎/右前輪框<br>胎紋深度:7 |
| | A6 左後輪胎/左後輪框<br>胎紋深度:5 | B6 右後輪胎/右後輪框<br>胎紋深度:5 |
| | A7 左後葉子板 | B7 右後葉子板<br>烤漆:有 |
| | 2 引擎蓋<br>飛石痕:小 | 5 行李箱蓋 |
| | 3 前擋風玻璃<br>飛石痕:小 | 6 後保桿 |
| 外觀損傷大小說明<br>微: 不滿一指大小的程度<br>小: 不滿一手掌大小的程度<br>中: 不滿兩手掌大小的程度<br>大: 兩手掌大小以上的程度 | 其他說明:<br>【註記】右A柱上緣烤漆。 | |

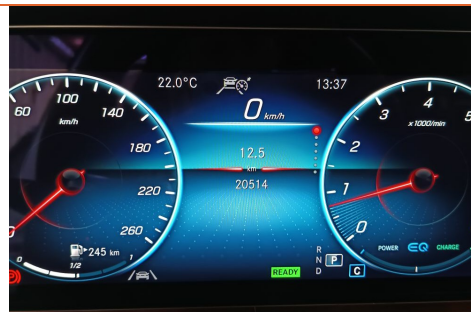
儀表板

儀表里程數: 20514 km

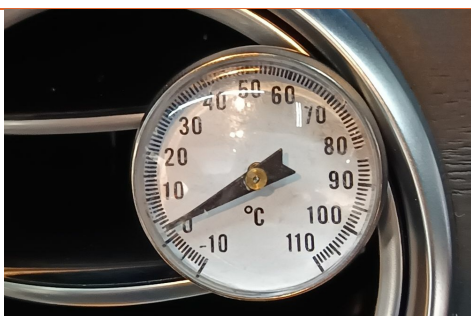
冷氣溫度

冷氣溫度: 3°C

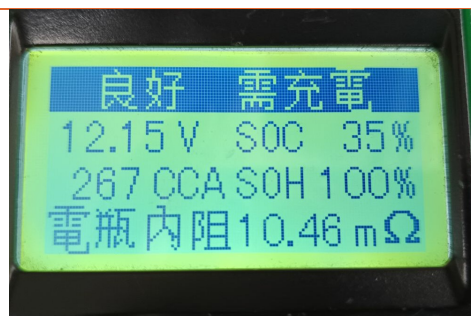
電瓶電壓

電瓶電壓: 12.1V
