## 第三方車輛鑑定報告書

報告書序號: 1004253957

品牌/車型: 寶馬 X1 18i

鑑定日期: 2025-04-10

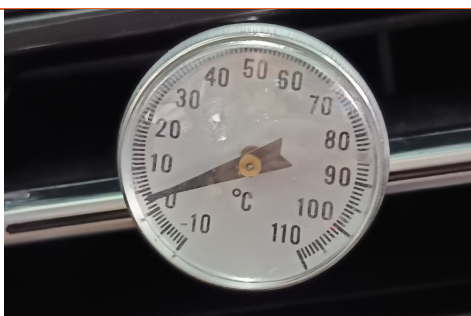
冷氣溫度

冷氣溫度: 3°C

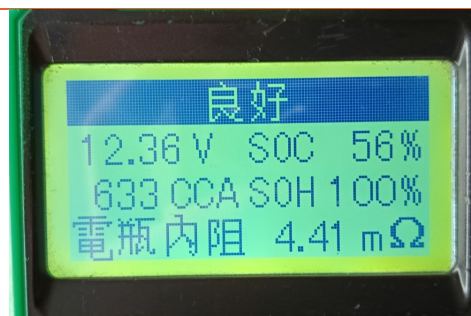
電瓶電壓

電瓶電壓: 12.3V
