## 第三方車輛鑑定報告書

報告書序號: 1004250832

品牌/車型: 賓士 S63

鑑定日期: 2025-04-10

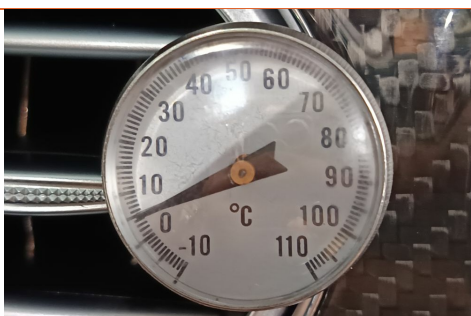
冷氣溫度

冷氣溫度: 4°C

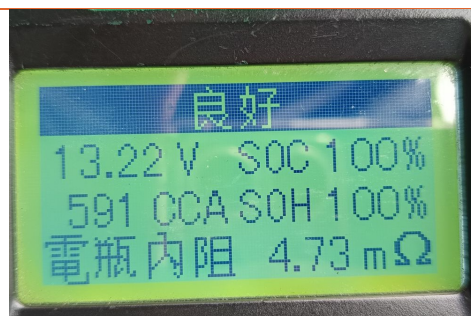
電瓶電壓

電瓶電壓: 13.2V
