## 第三方車輛鑑定報告書

報告書序號: 1704251934

品牌/車型: 迷你 MINI Cooper S

鑑定日期: 2025-04-17

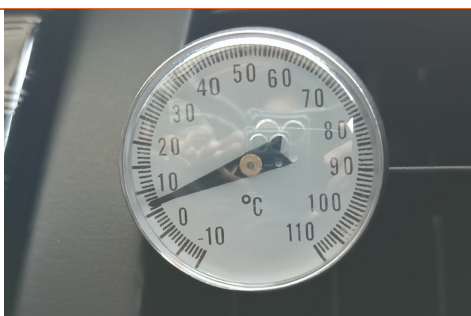
冷氣溫度

冷氣溫度: 7°C

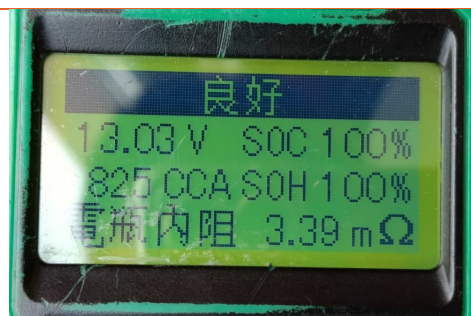
電瓶電壓

電瓶電壓: 13V

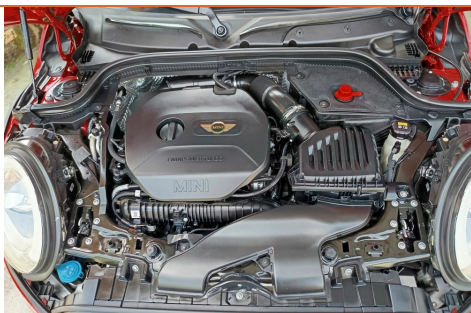
引擎室

引擎機件: 正常
