## 第三方車輛鑑定報告書

報告書序號: 0205259407

品牌/車型: 豐田 Alphard

鑑定日期: 2025-05-02

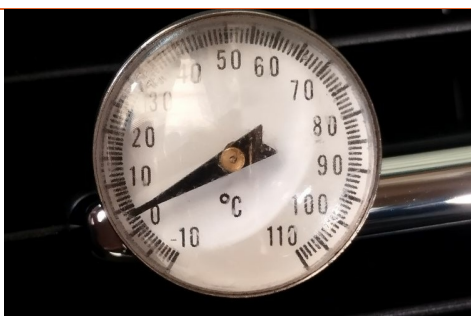
冷氣溫度

冷氣溫度: 3°C

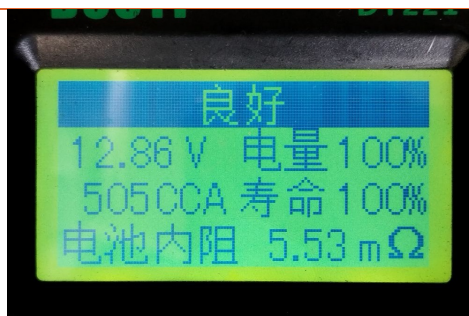
電瓶電壓

電瓶電壓: 12.8V
