## 第三方車輛鑑定報告書

## TSI Vehicle Appraisal Report

報告書序號: 0805253286

品牌/車型: 賓士 E220 CDI

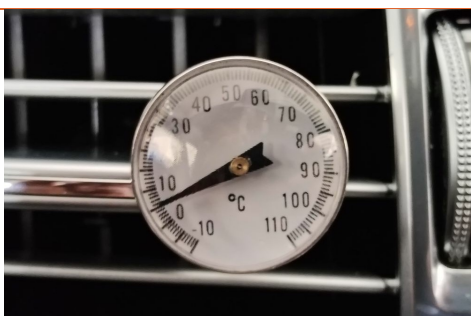
冷氣溫度

冷氣溫度: 5°C

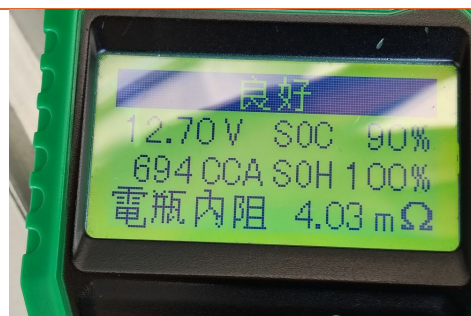
電瓶電壓

電瓶電壓: 12.7V
