## 第三方車輛鑑定報告書

### TSI Vehicle Appraisal Report

報告書序號: 0205256867

品牌/車型: 寶馬 320i

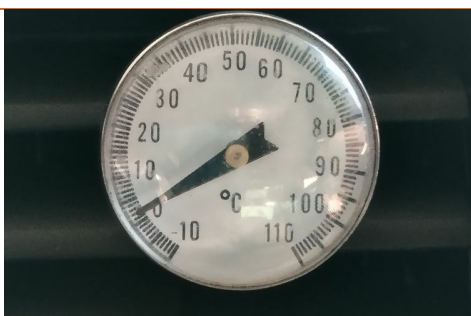
冷氣溫度

冷氣溫度: 2°C

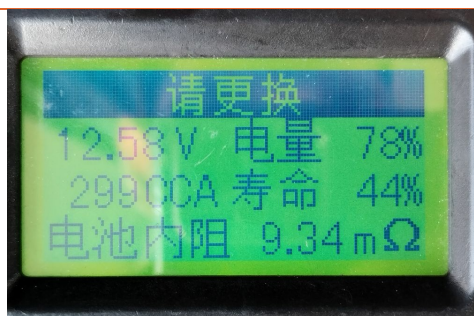
電瓶電壓

電瓶電壓: 12.5V
