## 第三方車輛鑑定報告書

## TSI Vehicle Appraisal Report

報告書序號: 0205259843

品牌/車型: 賓士 CLA35

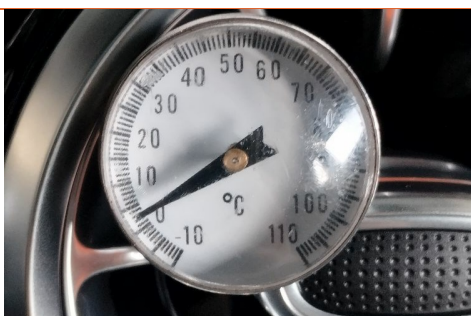
冷氣溫度

冷氣溫度: 3°C

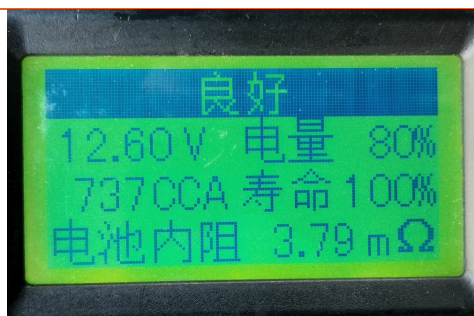
電瓶電壓

電瓶電壓: 12.6V

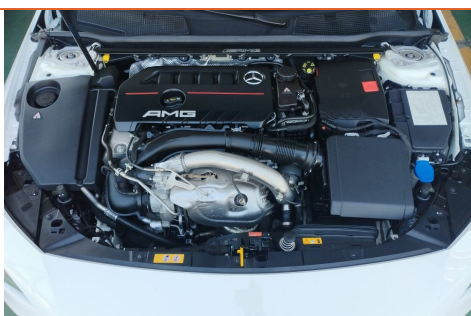
引擎室

引擎機件: 正常
