## 第三方車輛鑑定報告書

## TSI Vehicle Appraisal Report

報告書序號: 2404253434

品牌/車型: 賓士 S450

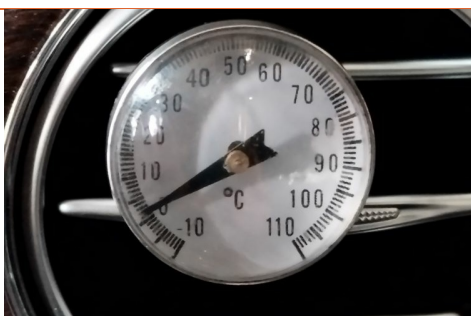
冷氣溫度

冷氣溫度: 2°C

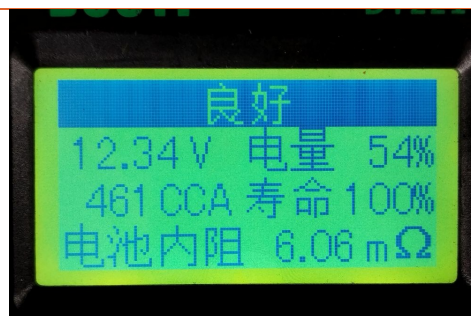
電瓶電壓

電瓶電壓: 12.3V
