## 第三方車輛鑑定報告書

報告書序號: 0805251383

品牌/車型: 富豪 XC60

鑑定日期: 2025-05-08

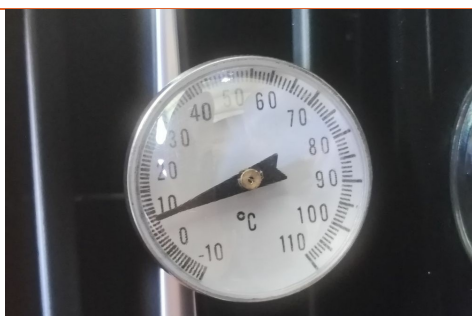
冷氣溫度

冷氣溫度: 8°C

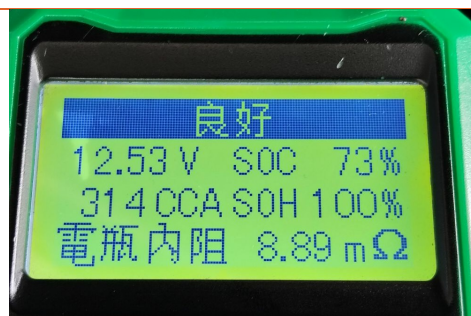
電瓶電壓

電瓶電壓: 12.5V
