第三方車輛鑑定報告書
TSI Vehicle Appraisal Report

報告書序號: 0805250777

品牌/車型: 賓士 S350

車身號碼: WDD2211571A530777

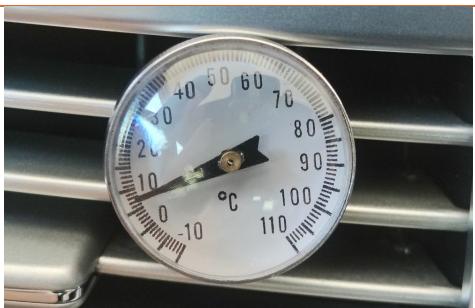
冷氣溫度

冷氣溫度: 7°C

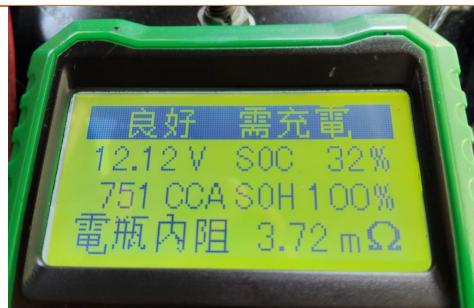
電瓶電壓

電瓶電壓: 12.1V
