## 第三方車輛鑑定報告書

### TSI Vehicle Appraisal Report

報告書序號: 0805250039

品牌/車型: 賓士 E300

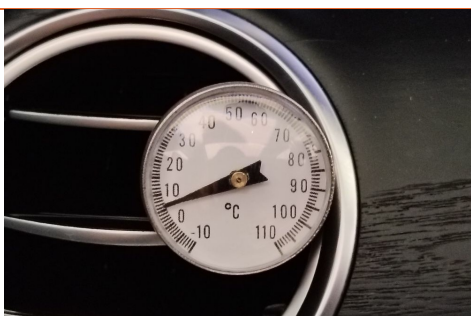
冷氣溫度

冷氣溫度: 6°C

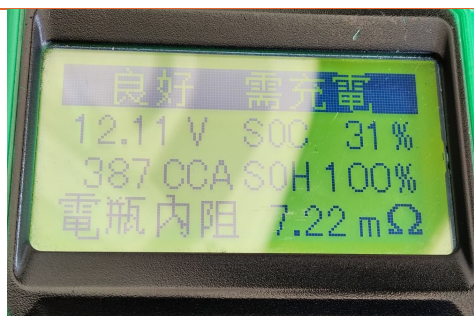
電瓶電壓

電瓶電壓: 12.1V
