## 第三方車輛鑑定報告書

報告書序號: 2003259474

品牌/車型: 寶馬 520i

鑑定日期: 2025-03-20

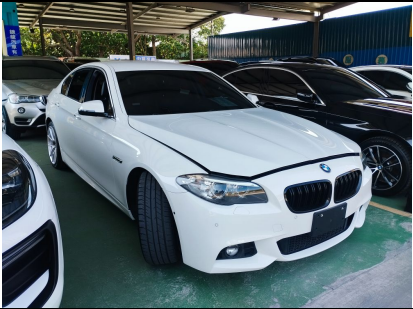
## 車體狀態細節-外觀

外觀評價: B

外觀鈑件更換: 有

| | A1 左前葉子板<br>換新:有 | B1 右前葉子板 |
| | A3 左後門<br>烤漆:有 | B3 右後門<br>凹痕 :小 |
| | A5 左前輪胎/左前輪框<br>胎紋深度:9/ 刮傷:小 | B5 右前輪胎 /右前輪框<br>胎紋深度:9 |

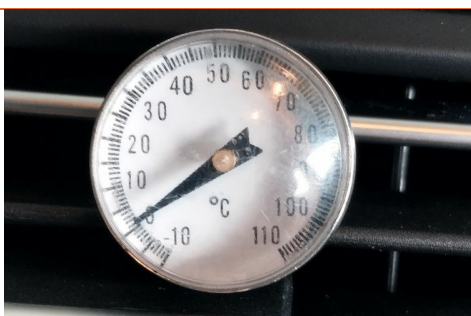
冷氣溫度

冷氣溫度: 1°C

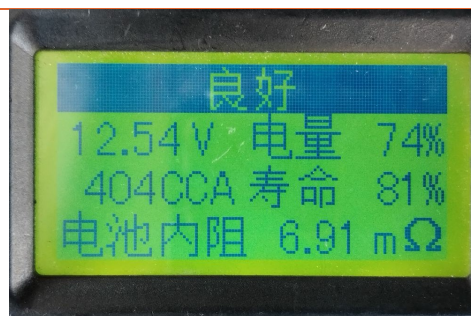
電瓶電壓

電瓶電壓: 12.5V
