## 第三方車輛鑑定報告書

## TSI Vehicle Appraisal Report

報告書序號: 1505258617

品牌/車型: 豐田 Previa

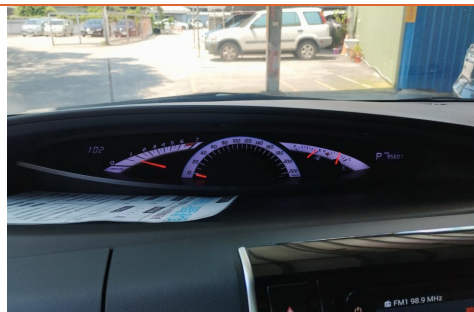
儀表板

儀表里程數: 95607 km

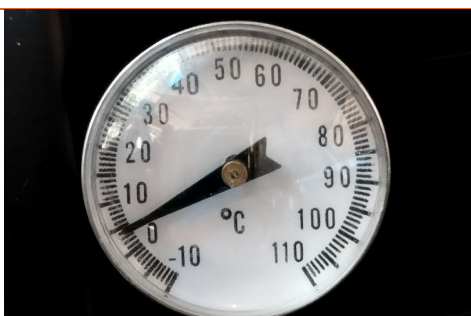
冷氣溫度

冷氣溫度: 4°C

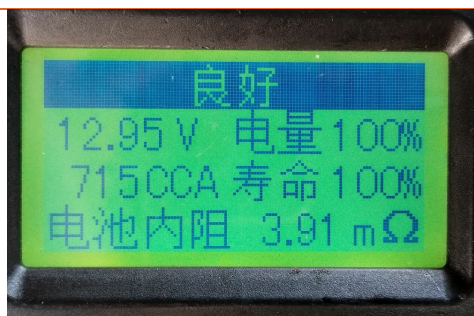
電瓶電壓

電瓶電壓: 12.9V
