## 第三方車輛鑑定報告書

## TSI Vehicle Appraisal Report

報告書序號: 082205254790

品牌/車型: 賓士 E200

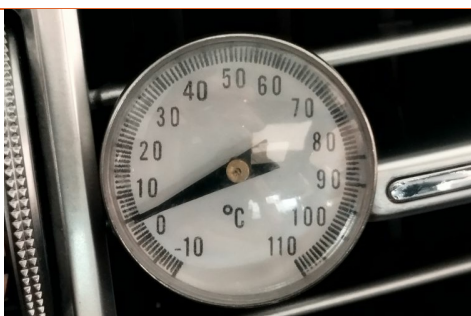
冷氣溫度

冷氣溫度: 4°C

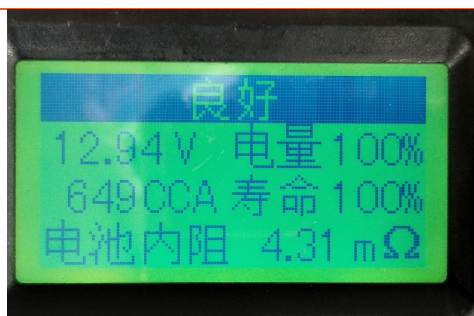
電瓶電壓

電瓶電壓: 12.9V
