第三方車輛鑑定報告書
TSI Vehicle Appraisal Report

報告書序號: 072205251083

品牌/車型: 豐田 Crown

車身號碼: JTDACABF903001083

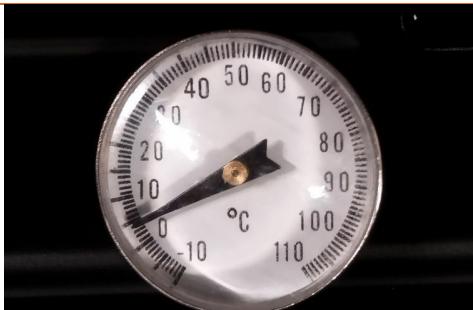
冷氣溫度

冷氣溫度: 4°C

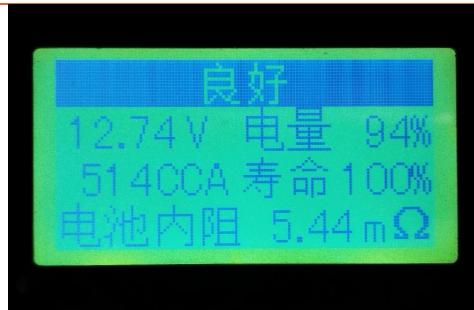
電瓶電壓

電瓶電壓: 12.7V
