## 第三方車輛鑑定報告書

### TSI Vehicle Appraisal Report

報告書序號: 102205251608

品牌/車型: 奧迪 A8

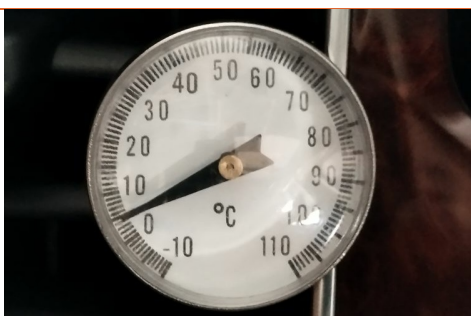
冷氣溫度

冷氣溫度: 4°C

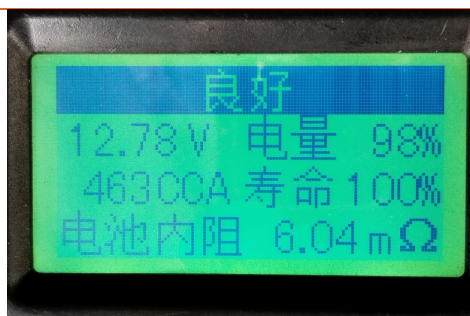
電瓶電壓

電瓶電壓: 12.7V

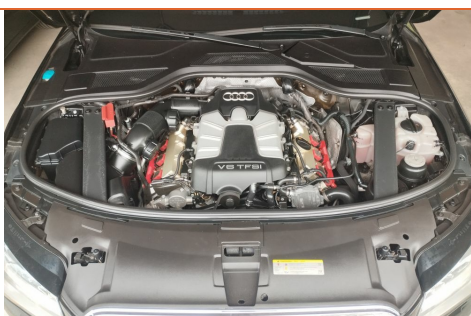
引擎室

引擎機件: 正常
