## 第三方車輛鑑定報告書

報告書序號: 290506256987

品牌/車型: 賓士 GLC250

鑑定日期: 2025-06-05

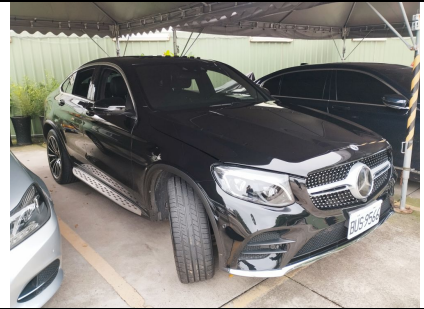
| | <p>A1 左前葉子板</p> <p>A2 左前門</p> <p>A3 左後門</p> <p>A4 左戶定</p> <p>A5 左前輪胎/左前輪框<br/><b>胎紋深度:9</b></p> <p>A6 左後輪胎/左後輪框<br/><b>胎紋深度:9</b></p> <p>A7 左後葉子板</p> <p>1 前保桿</p> <p>2 引擎蓋</p> <p>3 前擋風玻璃</p> | <p>B1 右前葉子板</p> <p>B2 右前門</p> <p>B3 右後門</p> <p>B4 右戶定</p> <p>B5 右前輪胎 /右前輪框<br/><b>胎紋深度:9</b></p> <p>B6 右後輪胎 /右後輪框<br/><b>胎紋深度:9</b></p> <p>B7 右後葉子板</p> <p>4 車頂</p> <p>5 行李箱蓋</p> <p>6 後保桿</p> |

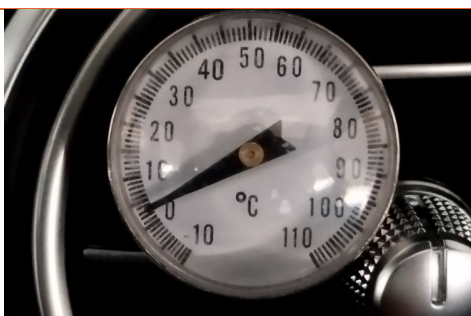
冷氣溫度

冷氣溫度: 3°C

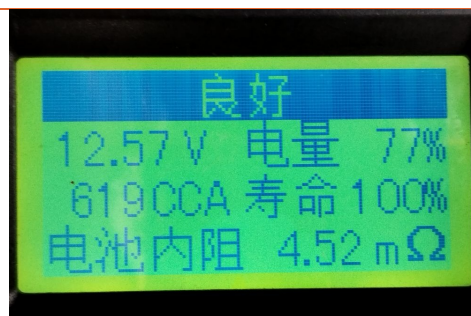
電瓶電壓

電瓶電壓: 12.5V
