## 第三方車輛鑑定報告書

## TSI Vehicle Appraisal Report

報告書序號: 042905258860

品牌/車型: 賓士 CLS400

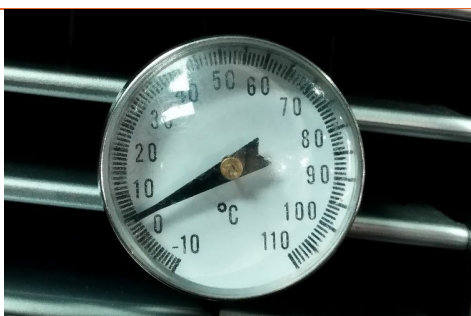
冷氣溫度

冷氣溫度: 4°C

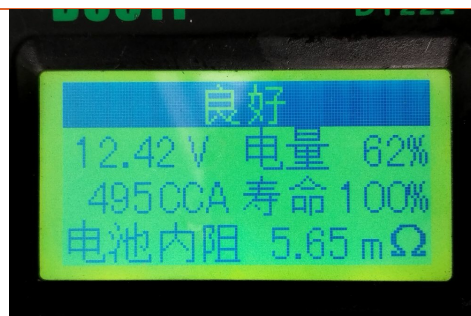
電瓶電壓

電瓶電壓: 12.4V

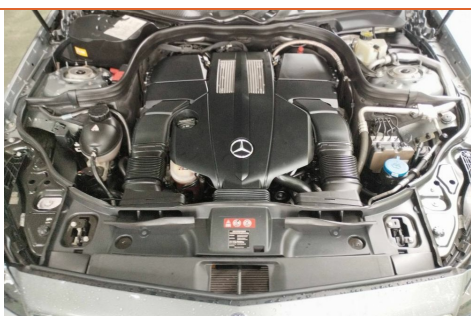
引擎室

引擎機件: 正常
