## 第三方車輛鑑定報告書

## TSI Vehicle Appraisal Report

報告書序號: 270506254142

品牌/車型: 寶馬 750Li

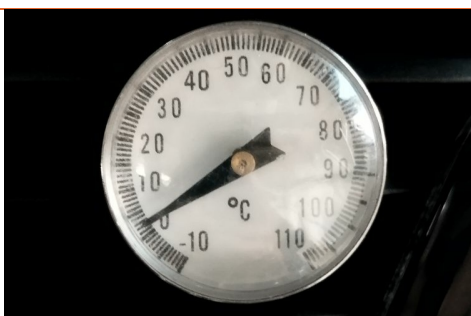
冷氣溫度

冷氣溫度: 2°C

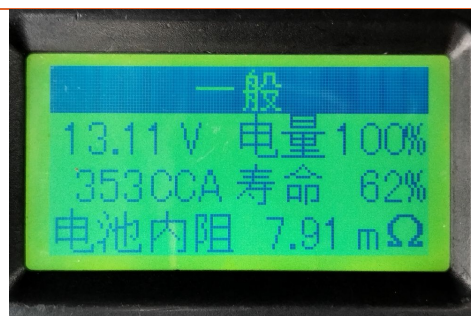
電瓶電壓

電瓶電壓: 13.1V
