## 第三方車輛鑑定報告書

報告書序號: 260506253251

品牌/車型: 賓士 C300

鑑定日期: 2025-06-05

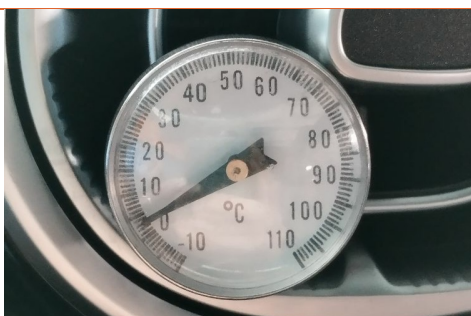
冷氣溫度

冷氣溫度: 3°C

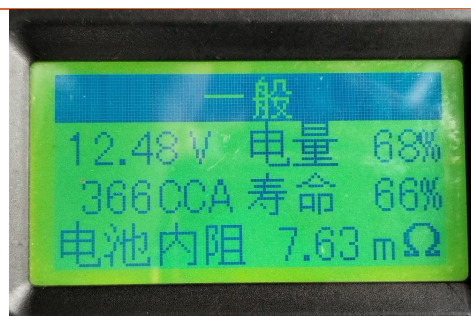
電瓶電壓

電瓶電壓: 12.4V
