## 第三方車輛鑑定報告書

## TSI Vehicle Appraisal Report

報告書序號: 211906251087

品牌/車型: 中華汽車 Veryca廂車

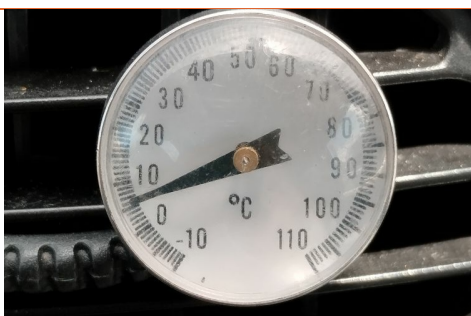
冷氣溫度

冷氣溫度: 6°C

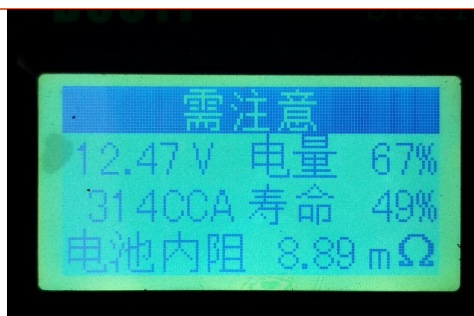
電瓶電壓

電瓶電壓: 12.4V
