## 第三方車輛鑑定報告書

## 高級車鑑定報告書

報告書序號: 241906250094

品牌/車型: 賓士 V250d

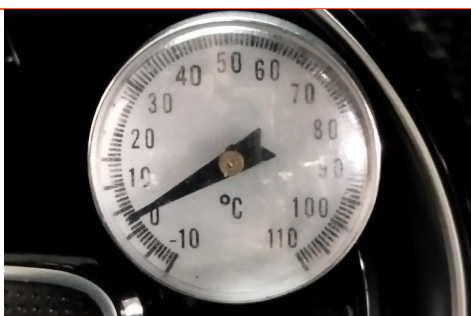
冷氣溫度

冷氣溫度: 3°C

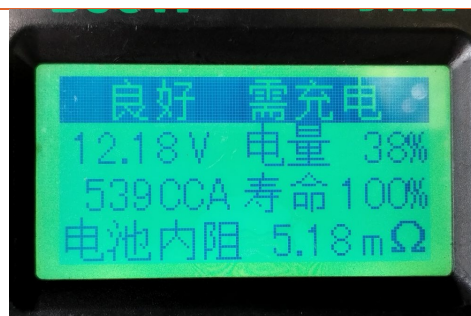
電瓶電壓

電瓶電壓: 12.1V
