## 第三方車輛鑑定報告書

報告書序號: 261007259915

品牌/車型: 豐田 Alphard

鑑定日期: 2025-07-10

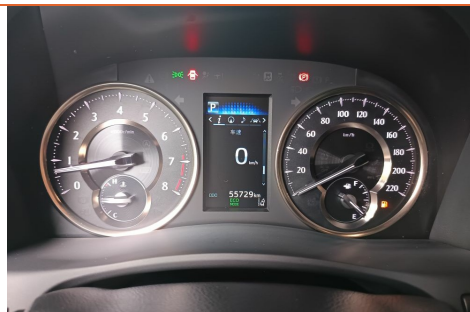
儀表板

儀表里程數: 55729 km

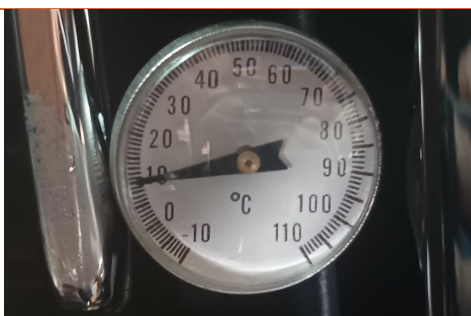
冷氣溫度

冷氣溫度: 10°C

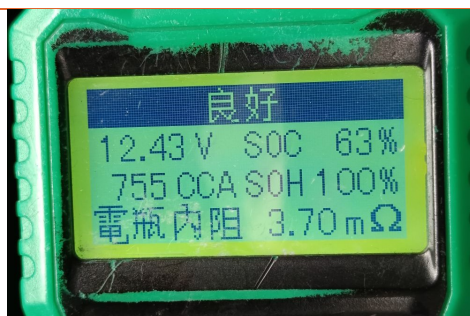
電瓶電壓

電瓶電壓: 12.4V
