## 第三方車輛鑑定報告書

### TSI Vehicle Appraisal Report

報告書序號: 092407255921

品牌/車型: 寶馬 M760Li

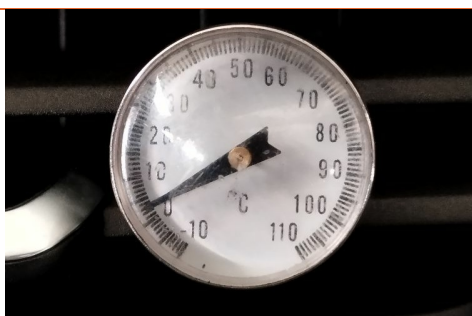
冷氣溫度

冷氣溫度: 3°C

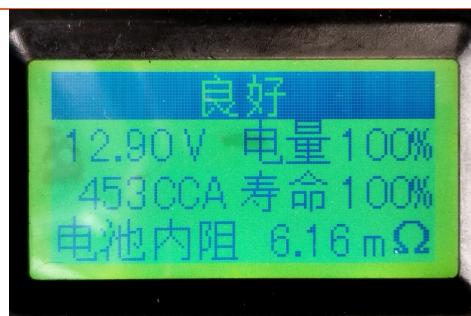
電瓶電壓

電瓶電壓: 12.9V
