## 第三方車輛鑑定報告書

### TSI Vehicle Appraisal Report

報告書序號: 40310725587R

品牌/車型: 福特 Focus ACTIVE

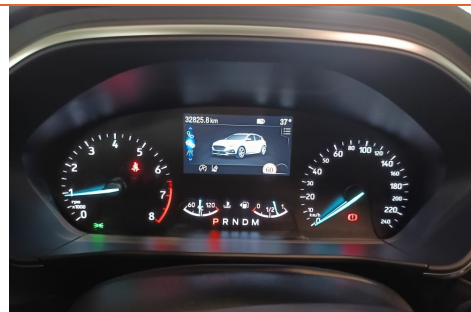
儀表板

儀表里程數: 32825 km

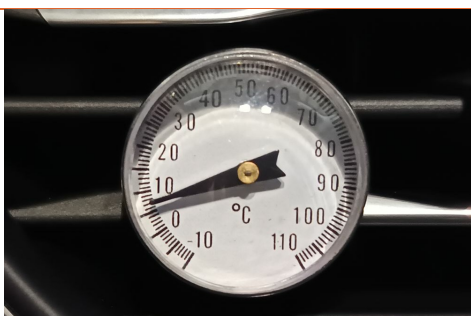
冷氣溫度

冷氣溫度: 7°C

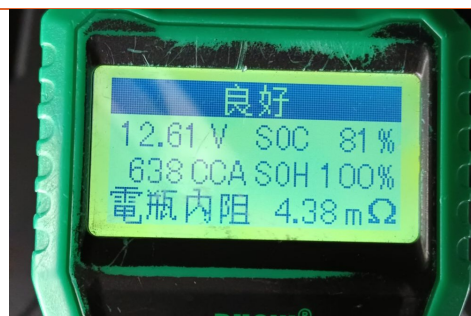
電瓶電壓

電瓶電壓: 12.6V

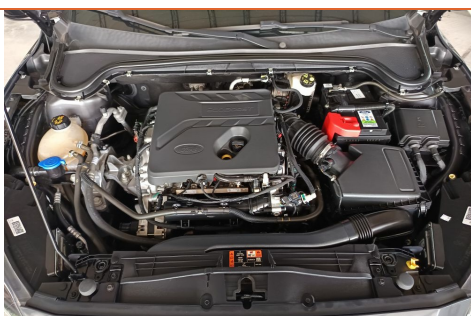
引擎室

引擎機件: 正常
