## 第三方車輛鑑定報告書

報告書序號: 132108253650

品牌/車型: 寶馬 iX

鑑定日期: 2025-08-21

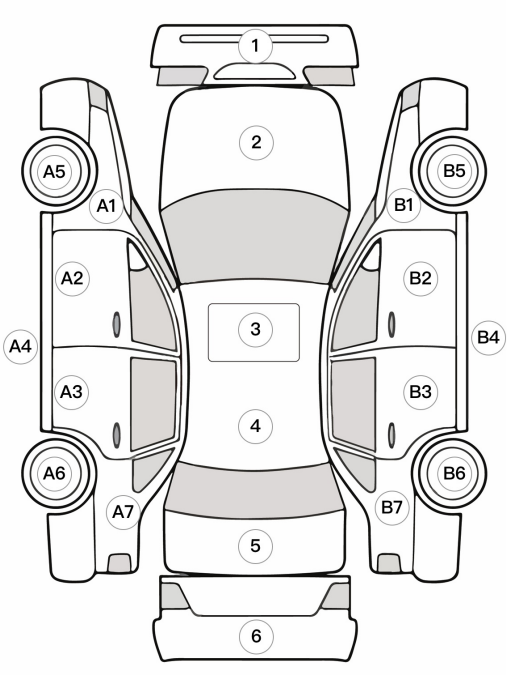
| | A5 左前輪胎/左前輪框<br>胎紋深度:9 | B5 右前輪胎 /右前輪框<br>胎紋深度:9 |
| | A6 左後輪胎/左後輪框<br>胎紋深度:3 | B6 右後輪胎 /右後輪框<br>胎紋深度:3 |

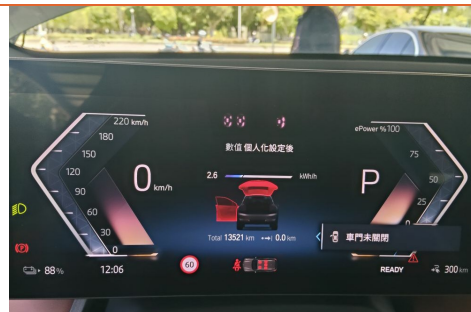
儀表板

儀表里程數: 13521 km

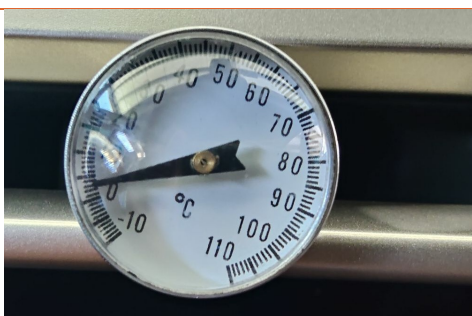
冷氣溫度

冷氣溫度: 3°C

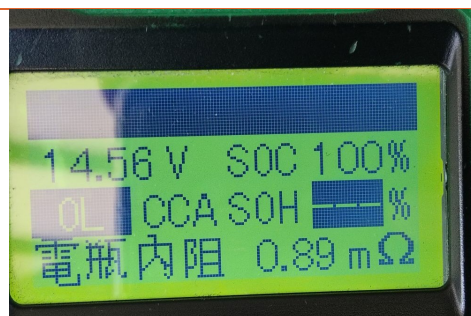
電瓶電壓

電瓶電壓: 14.5V
