## 第三方車輛鑑定報告書

報告書序號: 071408251786

品牌/車型: 賓士 GLB200

鑑定日期: 2025-08-14

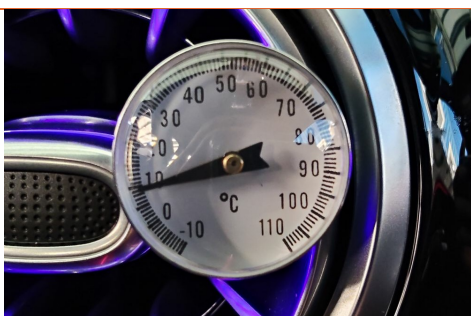
冷氣溫度

冷氣溫度: 9°C

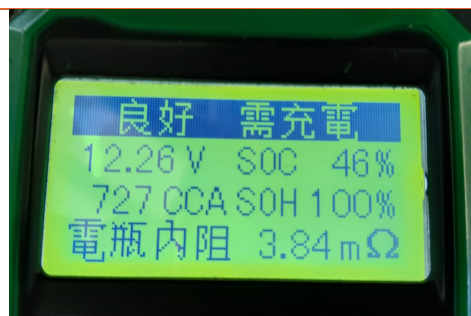
電瓶電壓

電瓶電壓: 12.2V
