## 第三方車輛鑑定報告書

## TSI Vehicle Appraisal Report

報告書序號: 042107251401

品牌/車型: 賓士 GLS350d

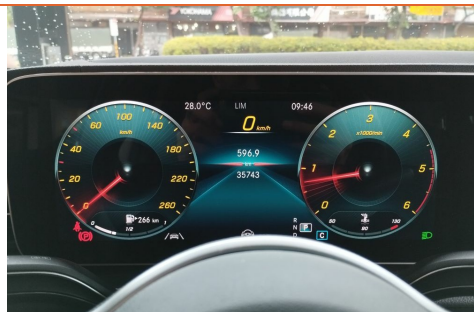
儀表板

儀表里程數: 35743 km

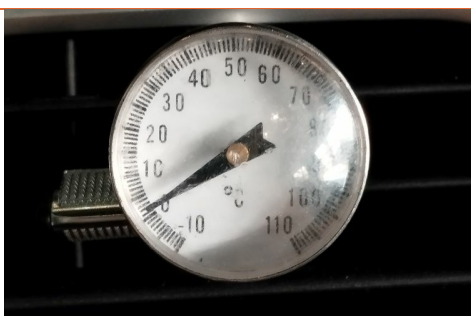
冷氣溫度

冷氣溫度: 1°C

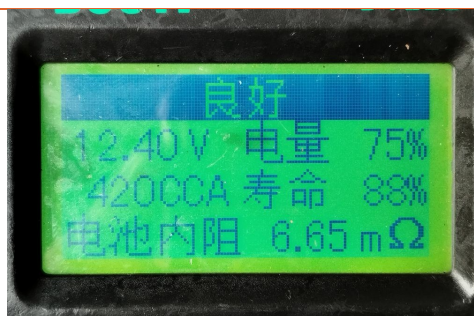
電瓶電壓

電瓶電壓: 12.4V
