## 第三方車輛鑑定報告書

報告書序號: 122108251641

品牌/車型: 凌志 NX 200t

出廠年份: 2017

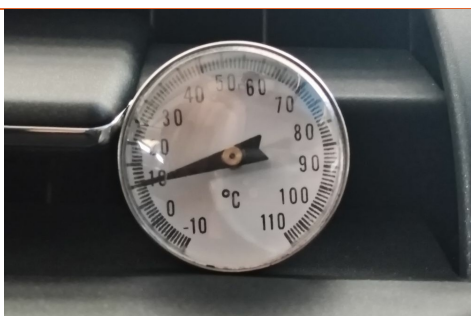
冷氣溫度

冷氣溫度: 10°C

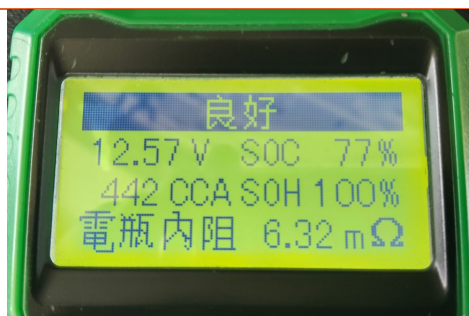
電瓶電壓

電瓶電壓: 12.5V
