## 第三方車輛鑑定報告書

### TSI Vehicle Appraisal Report

報告書序號: 062808258024

品牌/車型: 賓士 GLB200

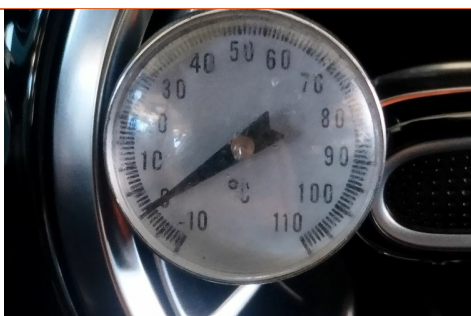
冷氣溫度

冷氣溫度: 1°C

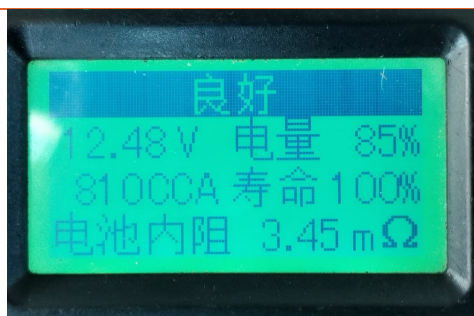
電瓶電壓

電瓶電壓: 12.4V
